City meets Nature – Lebensraumgestaltung für Moorfrosch und Co. im urbanen Europaschutzgebiet Lendspitz- Maiernigg (Klagenfurt)

Endbericht

November 2021

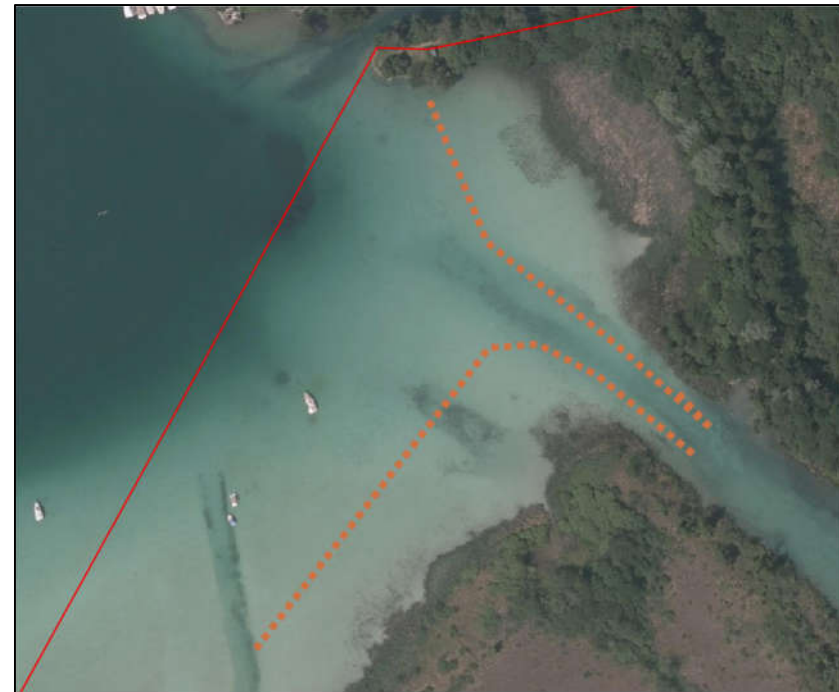
Abbildung 3: Lage der Maßnahme. Eine Abgrenzung des Schilfbereichs gegenüber Booten und SUPs soll erreicht werden, damit sich der Schilfgürtel reetablieren und entwickeln kann. (Darstellung: E.C.O., auf Basis Luftbild).

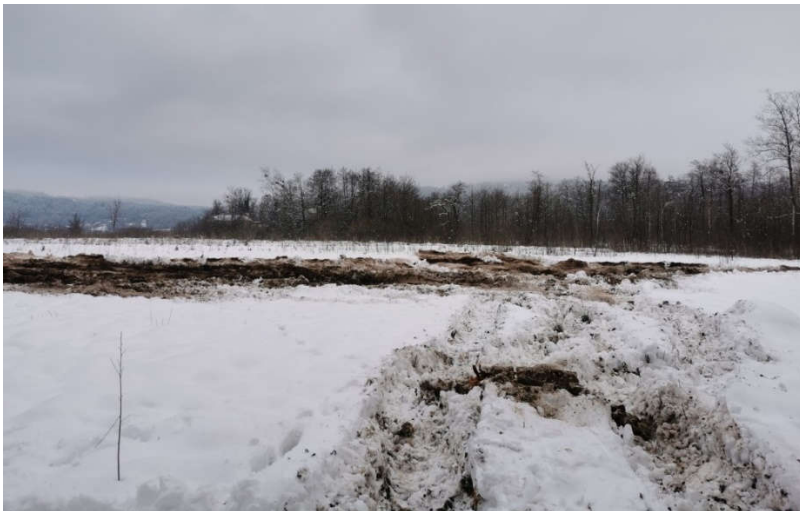
Abbildung 35: Aufgrund der geringen Frosttiefe und der hohen Schneeaufgabe musste auf die Umsetzung auf der Gesamtfläche verzichtet werden.

- Der Versuch mit dem Hochgeschwindigkeitsmulcher fand bei -2 Grad C am 2.2.2021 morgens um 7:00 Uhr statt. Die Tragfähigkeit für das Gerät war prinzipiell gegeben, das Gerät konnte auf die Fläche zufahren. Es gab jedoch feuchtere Stellen, die nicht gefroren waren und in denen die Räder der Zugmaschine tiefe Fahrspuren verursachten.
- So wurde eine etwa 500 m² Probefläche gefräst, vorwiegend in dem Bereich, wo Gehölze stark aufkommen. Der Fräsversuch musste um 08:30 abgebrochen werden, da der Boden zu weich war, und die Gefahr bestand, dass das Gerät einbrechen könnte.
- Die Vegetationsentwicklung wurde von der FH Kärnten im Lauf des Jahres 2021 dokumentiert

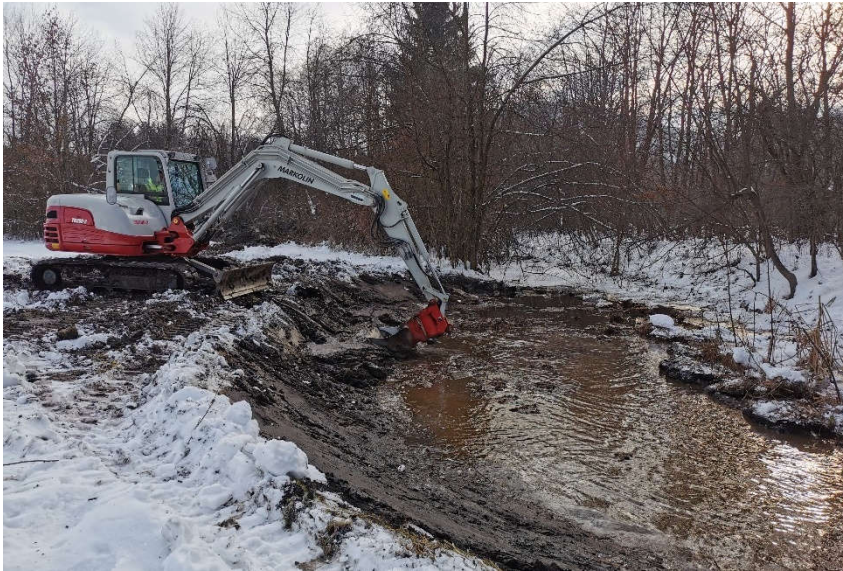
Abbildung 45: Errichtung des Amphibientümpels B

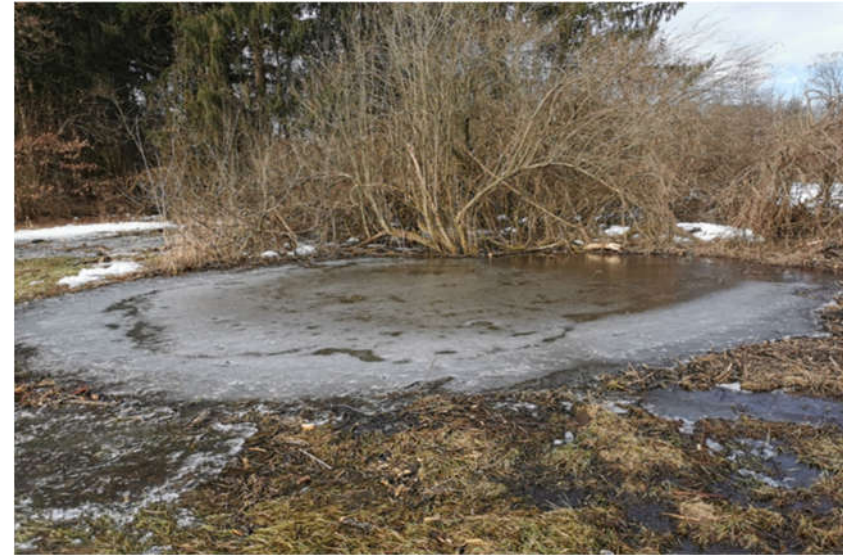
Abbildung 47: Das Gewässer für die Gelbbauchunke (E) ist besonnt und zeigt sich im Februar gut wassergefüllt.

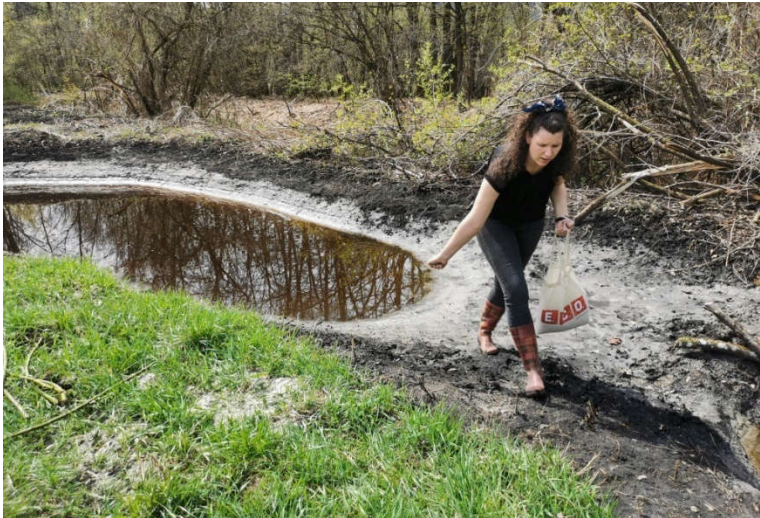
Abbildung 48: Einsaat der Uferbereiche mit einer Feuchtwiesenmischung

Im April 2021 erfolgte eine Initialbepflanzung und Einsaat der im Januar hergestellten Tümpelumgebung und Deponiefläche mit einer ÖPUL-Feuchtwiesenansaatmischung (RENATURA) und Waldstaudenroggen zur Unterdrückung von Neophyten, insbesondere dem Drüsigen Springkraut. Die Tümpel wurden in den seichten Zonen mit Totholz strukturiert.

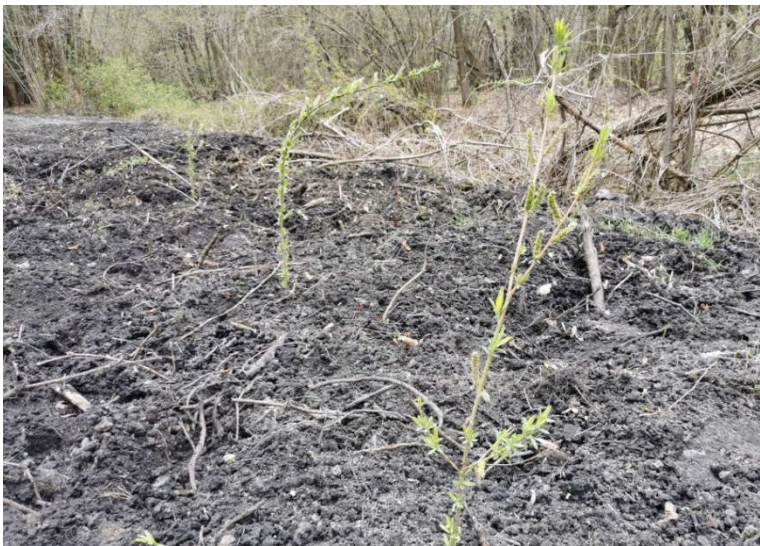
Abbildung 49: Initialbepflanzung mit Weidenstecklingen

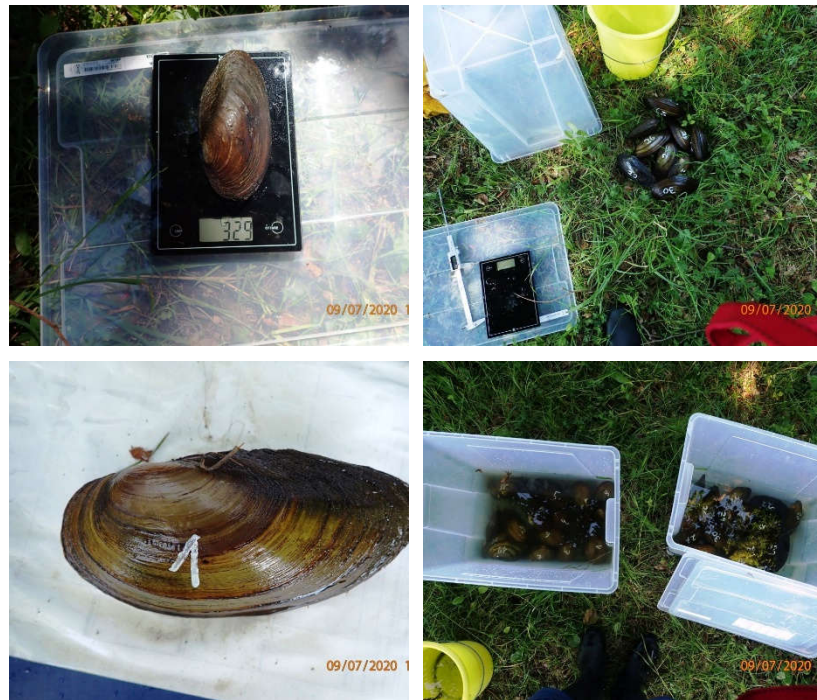
Abbildung 61: Die Muscheln wurden gewogen, durchnummeriert, einzeln abfotografiert und in zwei großen, mit wassergefüllten Kisten bis zum Besatz zwischengehältet (Fotos: E.C.O.).

Vor Besatz erhielten die Muscheln eine fortlaufende Nummerierung mittels Lackstift (Edding 750). Es wurde Gewicht, Länge, Breite und Höhe jeder Muschel vermessen. Die jeweils am weitesten vom Ufer ausgebrachte Muschel bzw. Kiste wurden verortet. Die Kisten wurden mit einem Schild, welches auf eine wissenschaftliche Untersuchung hinweist, versehen.

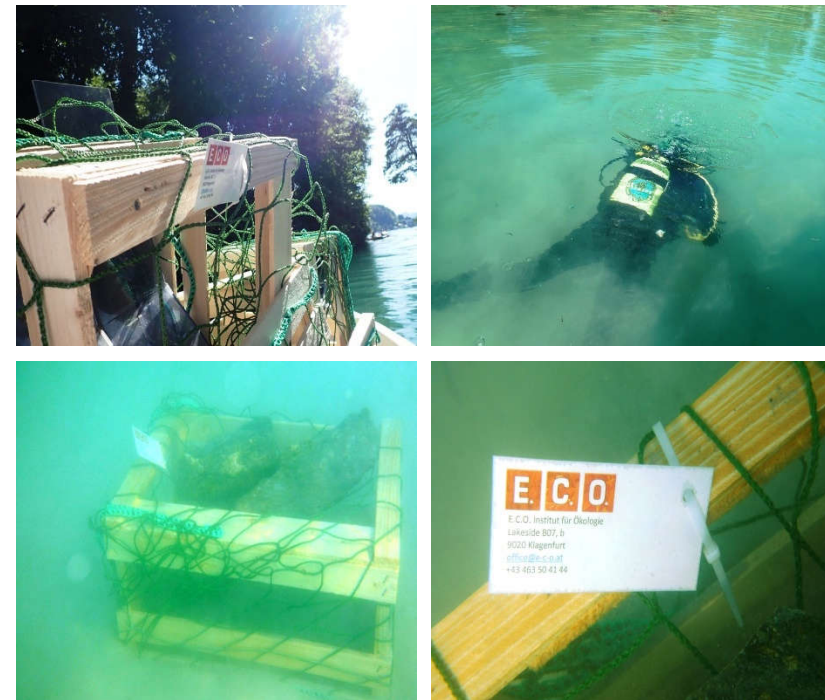
Abbildung 62: Der Besatz erfolgte mit Hilfe eines Bootes und durch Betauchung. Einige Muschelexemplare wurden dabei mittels Kisten eingesetzt. (Unterwasserfotos: Kleewein)

Die Muschelexemplare wurden am 09.07.2020 auf die drei Standorten verteilt ausgesetzt. Beim Standort 1 wurde 10 Muschel in ca. 1 bis 1,5m Tiefe eingesetzt, wobei 3 Muscheln in einer Obstkiste (Größe: ca. 55x40x32cm) ausgebracht wurden. In Abstimmung mit Herrn Dr. Taurer ist ein Besatz von etwa 5 Tieren/m² möglich, weshalb die Größe der Kiste für 3 Tieren als ausreichend angesehen wurde. Die Kisten sind nach unten hin offen, wodurch der Anschluss an Bodensubstrat gewährleistet war. Die Kiste wurde zudem auch nach oben hin geöffnet sowie seitlich Öffnungen vergrößert, damit genügend Licht einfallen. Zusätzlich wurden die Kisten mit Netzen überspannt und beim Einsetzen mit Steinen beschwert.

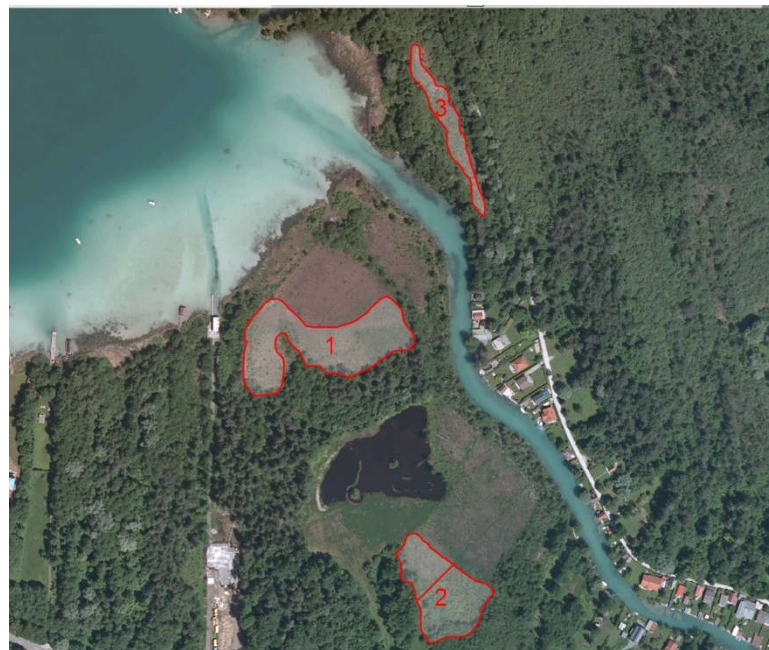
Abbildung 73: Die Projektfläche mit den drei Testgebieten

- Site 1: Kalkniedermoorbrache landseitig hinter dem großen *Cladium* – Bestand angrenzend an den Verlandungsbereich des Wörthersees
- Site 2: Teilweise verbrachte Kalkniedermoore/Pfeifengrasbestände SW des Amphibienteiches
- Site 3: *Cladium mariscus* - Reinbestand östlich des Schilfweges.

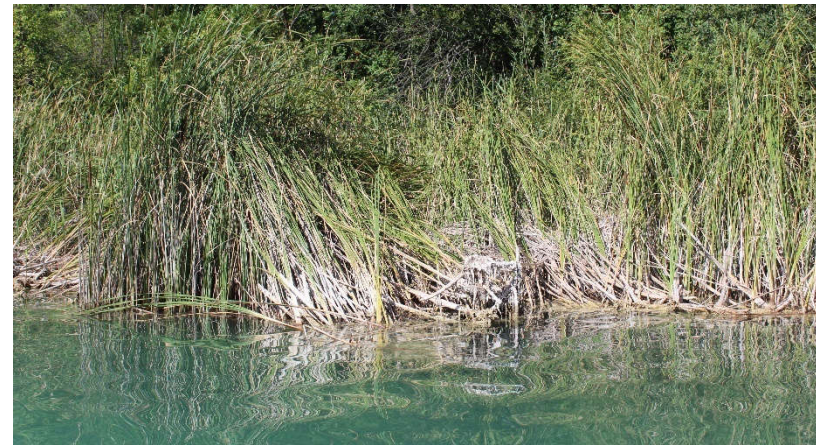
Am Ostufer des Seeabflusses ist ersichtlich, dass der Schilfgürtel stark beschädigt wurde. Es scheint so, als ob der Schaden durch ein größeres Boot entstanden ist. Derartige Schäden können das Ergebnis des starken Verkehrsaufkommens des Seeabflusses sein.

Abbildung 154: Beschädigter Schneidriedbestand im Seeabfluss.

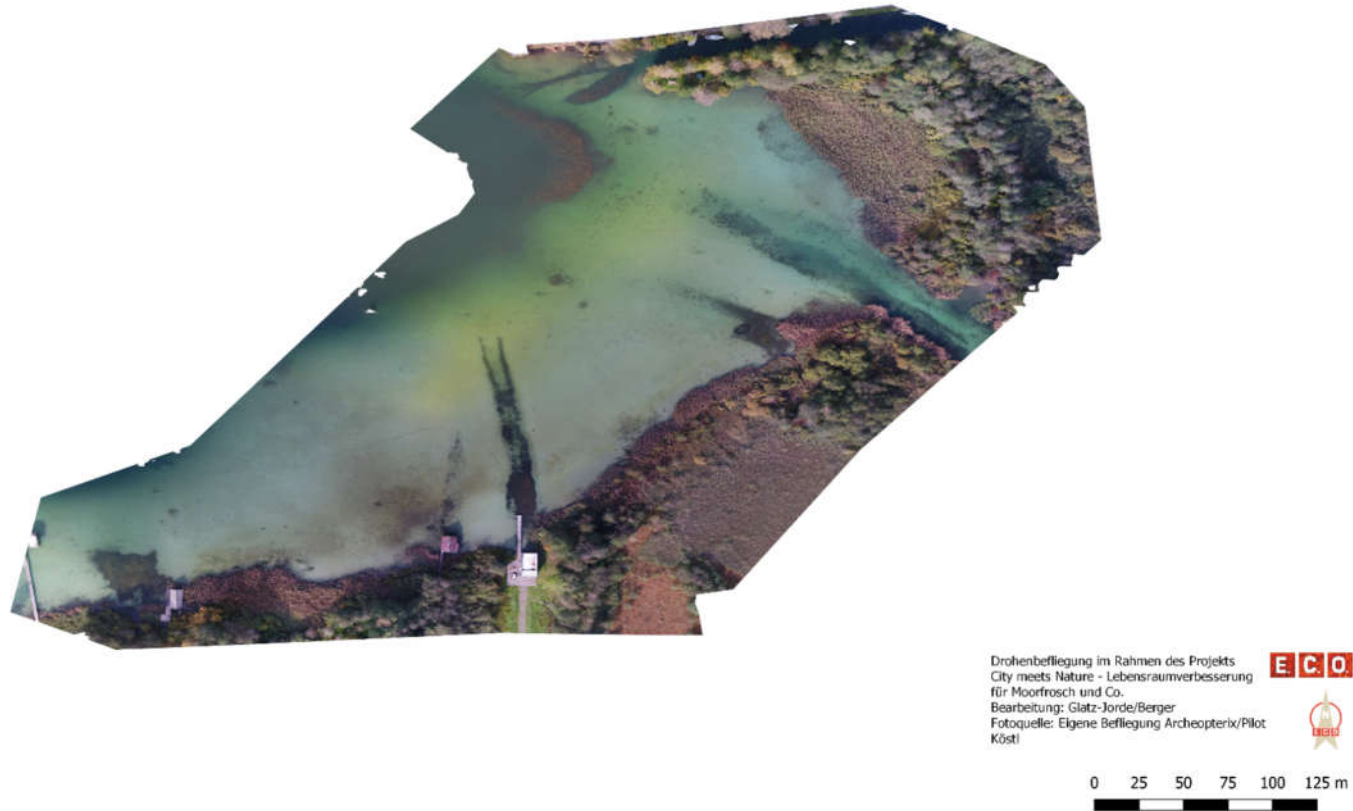
Abbildung 157: Ein georeferenziertes Drohnenbild zeigt genau die Lage der Makrophytenbestände und die Ausdehnung des Schilfgürtels am Lendspitz 2020
