ARCHITEKTUR UND BAUKULTUR IM KLIMAWANDEL

Arch. Dipl.-Ing. Gerhard Kopeinig
ARCH+MORE ZT GmbH

Workshop Klimawandel in der Stadt – Anpassungsmaßnahmen im Wohnbau
24.10.2019

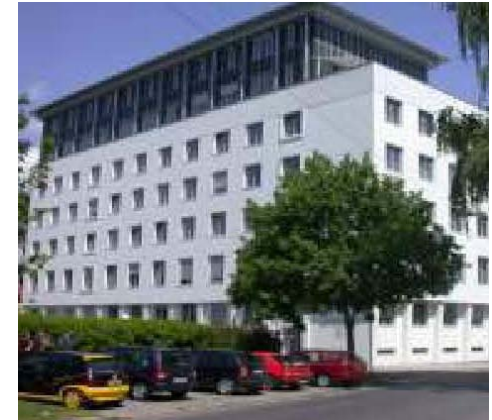
Beispiel Oberlandesgericht Linz

Eckdaten – Ausgangssituation

- Klimadaten Linz – „Sommerfall“
- Verschattung Screen >> b-Wert: 0,92
 - von 7:00 – 16:00 zu 60% aktiv
- Belegung 18m² / Person >> 5,5 W/m²
- Beleuchtung 14 W/m² installiert
 - 7 W/m² bei Vollverschattung aktiv
- EDV 110 W/Arbeitsplatz >> 6 W/m²
- Lüftung Fensterlüftung / mech. Nachtlüftung

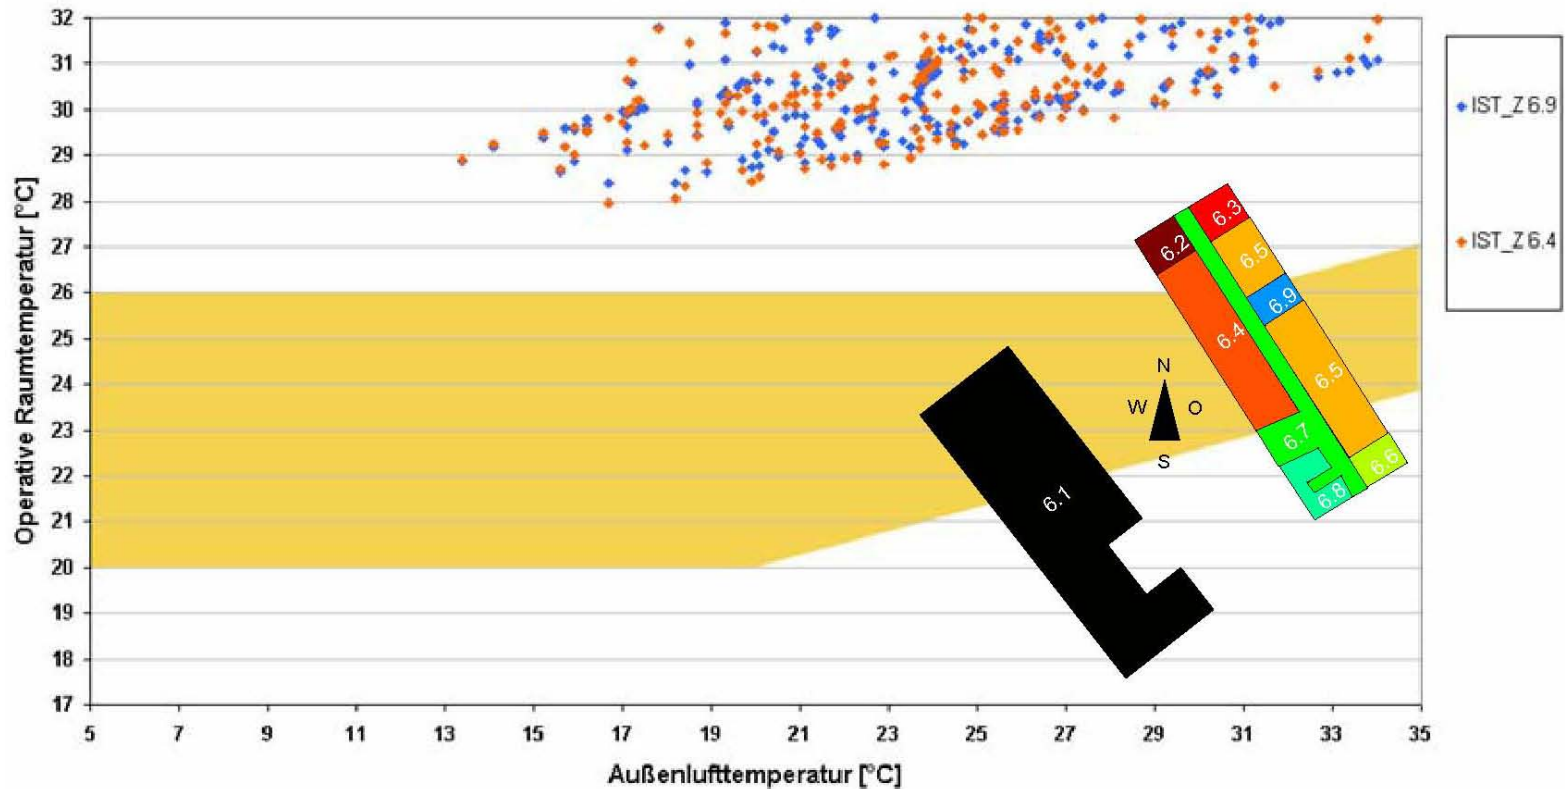
Beispiel Oberlandesgericht Linz

Temperatur Behaglichkeitsdiagramm nach DIN 1946 Teil2, 1994
Juli: Zone 6.9 + Zone 6.4

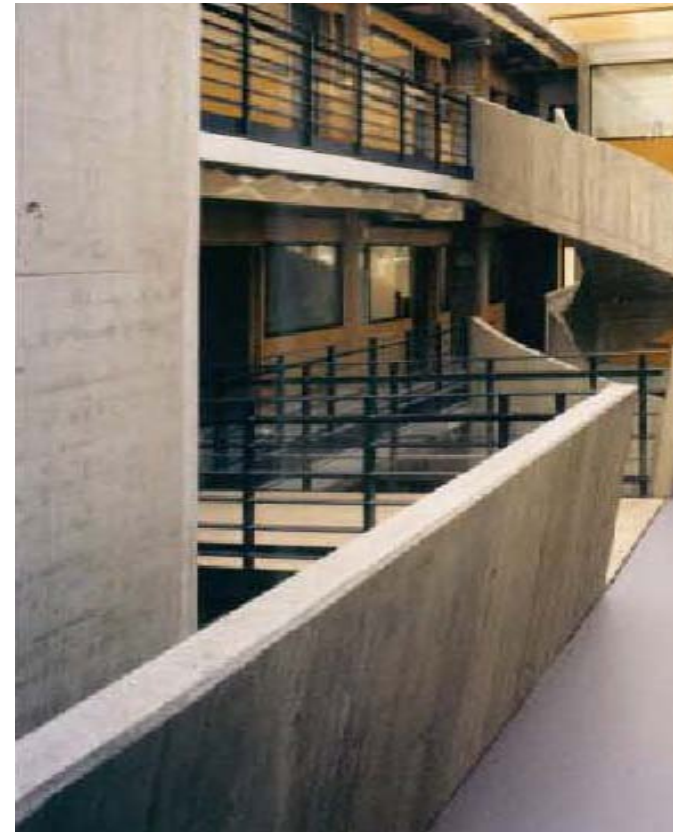
Beispiel Oberlandesgericht Linz

SPEICHERMASSE (als Einzelmaßnahme)

Erhöhung der ansprechenden Speichermasse
Kühlenergieerduktion: ca.5 - 10%
Raumtemperaturabsenkung: 0,2 - 1K

Sinnvoll vor allem in Verbindung mit einer
nächtlichen Auskühlung

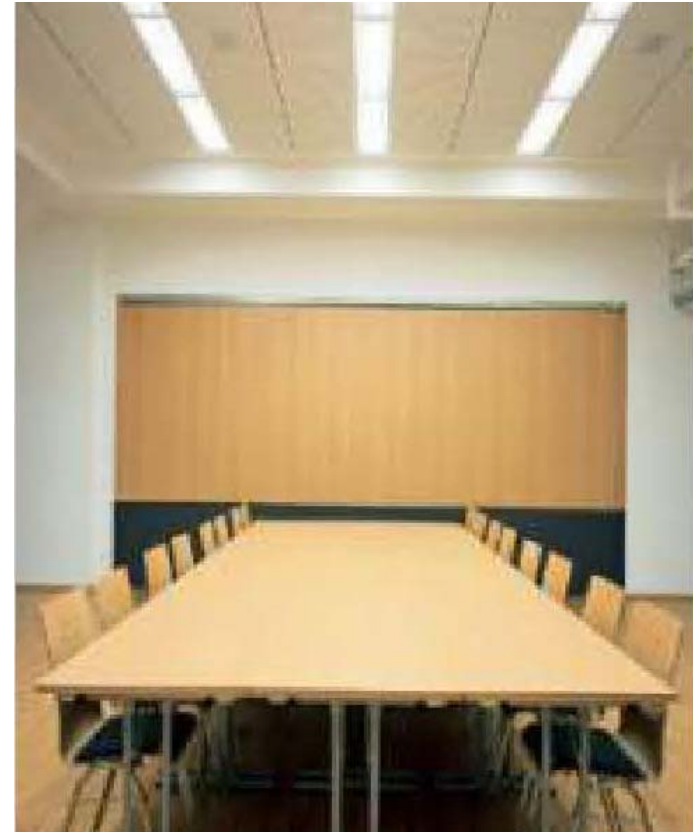
Beispiel Oberlandesgericht Linz

BELEUCHTUNG (als Einzelmaßnahme)

Erneuerung des Beleuchtungssystems
Kühlenergiereduktion: ca. 30% bzw.
Raumtemperaturabsenkung: ca. 1K
